Archeologische opgraving bisschoppelijk seminarie fase 1 (Gent)

Projectcode: GEN-BS-13

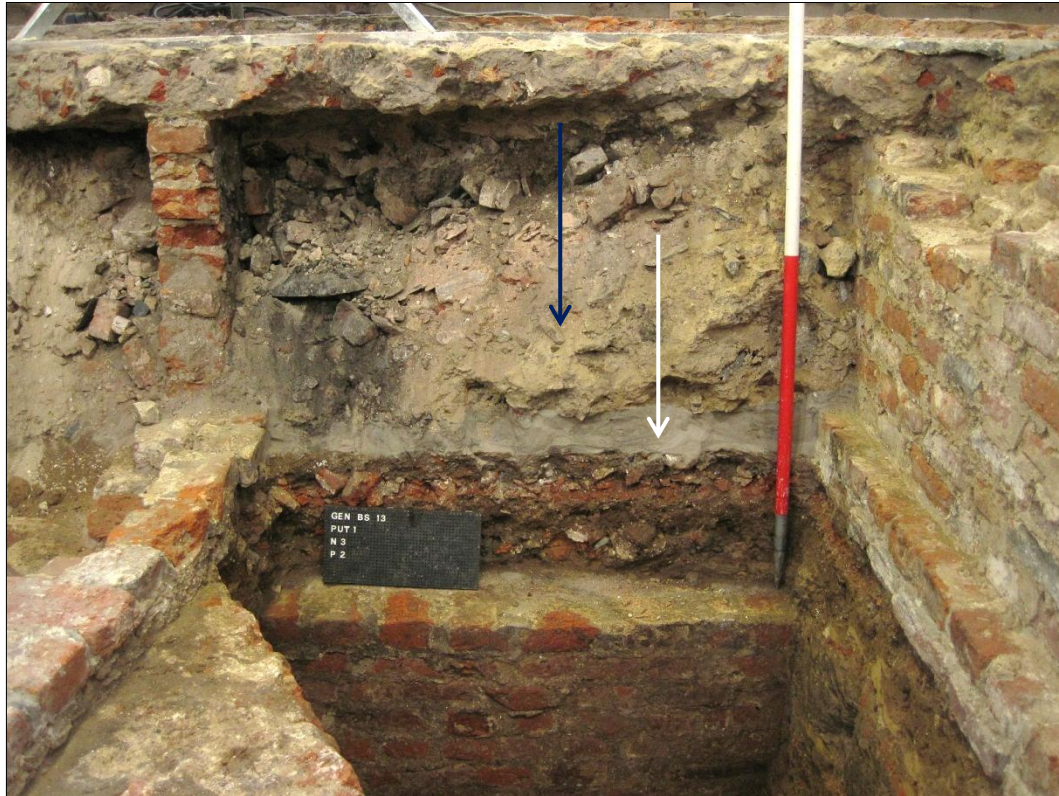
Figuur 19. Profiel 2 (P2)

De bodemopbouw binnen de onderzochte zone bestond integraal uit ophogingspakketten. Het bovenste pakket, net onder de huidige vloerplaat, bestond uit een dik puinpakket (P2/L28; fig. 19-zwart). Aan de onderzijde hiervan werd een homogeen, steriel, grijs zandpakket aangetroffen op ca. 11,56m +TAW (P2/L27; fig. 19-wit). Dit zandpakket correspondeerde ongeveer met de bovenkant van de versnijding van muren S1, S2 en S3. Hoe dit pakket precies te interpreteren is, is niet helemaal duidelijk.

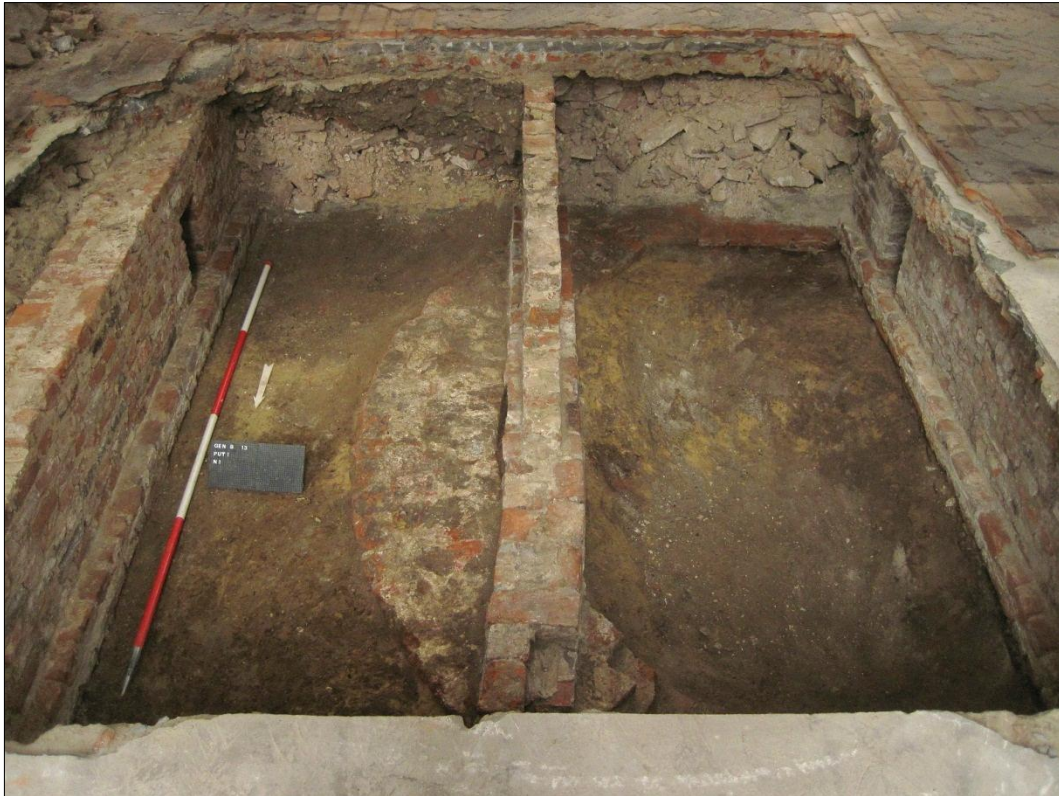
Figuur 20. Niveau 1

Net onder de huidige vloerplaat, die bestond uit cement met baksteenfragmenten, werden 3 parallelle noord-zuid georiënteerde bakstenen muren aangetroffen: S1 t.e.m. S3 (fig. 20). De onderlinge tussenafstand tussen de muren bedroeg telkens ca. 1,20m. **S1** (12,10m +TAW) betrof een bakstenen muur met een dikte van 24cm (1 steen), opgetrokken met rode bakstenen en harde lichtgrijze kalkmortel. S1 was gemetseld met recuperatiemateriaal; baksteenformaat kon nergens bepaald worden. S1 werd gekenmerkt door een opvallend grote voegdikte en was zeer slordig afgewerkt¹⁷. Hieruit kan afgeleid worden dat het hier geen opgaand metselwerk betreft. In totaal waren nog 11 baksteenlagen bewaard (68cm), waarbij de onderste 2 baksteenlagen (10,5cm) tot een versnijding (dikte 6,5/7cm) in de muur behoorden.

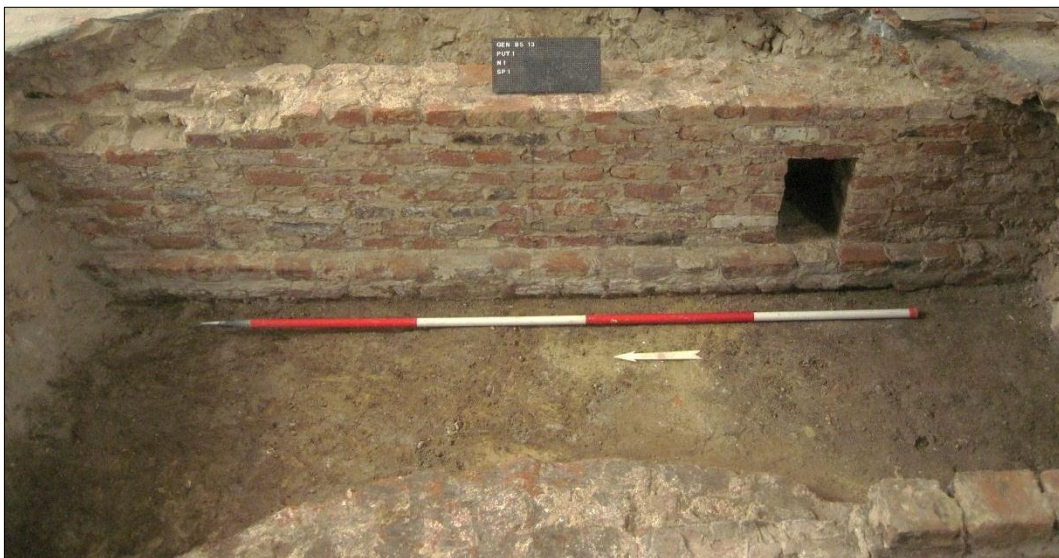
Figuur 21. Muur S1

S2 (12,12m +TAW) werd gekenmerkt door dezelfde opbouw als S1 en kan als dusdanig als de tegenhanger van S1 beschouwd worden. Er werden tijdens het onderzoek geen aanwijzingen aangetroffen voor een eventueel vloerniveau tussen de structuren. Er kon enkel een pakket steriel lichtgrijs zand geregistreerd worden, dat tot op enkele cm boven de versnijding van S1 en S2 voorkwam (cfr. 3.1).

Opmerkelijk was de vaststelling dat er zich in beide muren op dezelfde hoogte rechthoekige openingen bevonden. Deze hadden een breedte variërend van 19 tot 21cm en een hoogte van 34 tot 39cm en werden afgedekt door een volledige baksteen. De onderzijde van deze openingen correspondeerde telkens met de versnijding in de muren (11,55m +TAW). Aan de binnenzijde werd geen afwerkingslaag aangetroffen. De volledige breedte van de versnijding binnen de openingen bedroeg 37cm. In het geval van muur S2 konden 2 openingen geregistreerd worden, met een onderlinge tussenafstand van 2,35m. De zuidelijke opening bevond zich op 38cm ten noorden van S4. Op basis van de aanwezigheid van de openingen in S1 en S2 kan aangenomen worden dat er zich respectievelijk ten oosten en ten westen van de muren waarschijnlijk gelijkaardige ruimtes voorkomen.

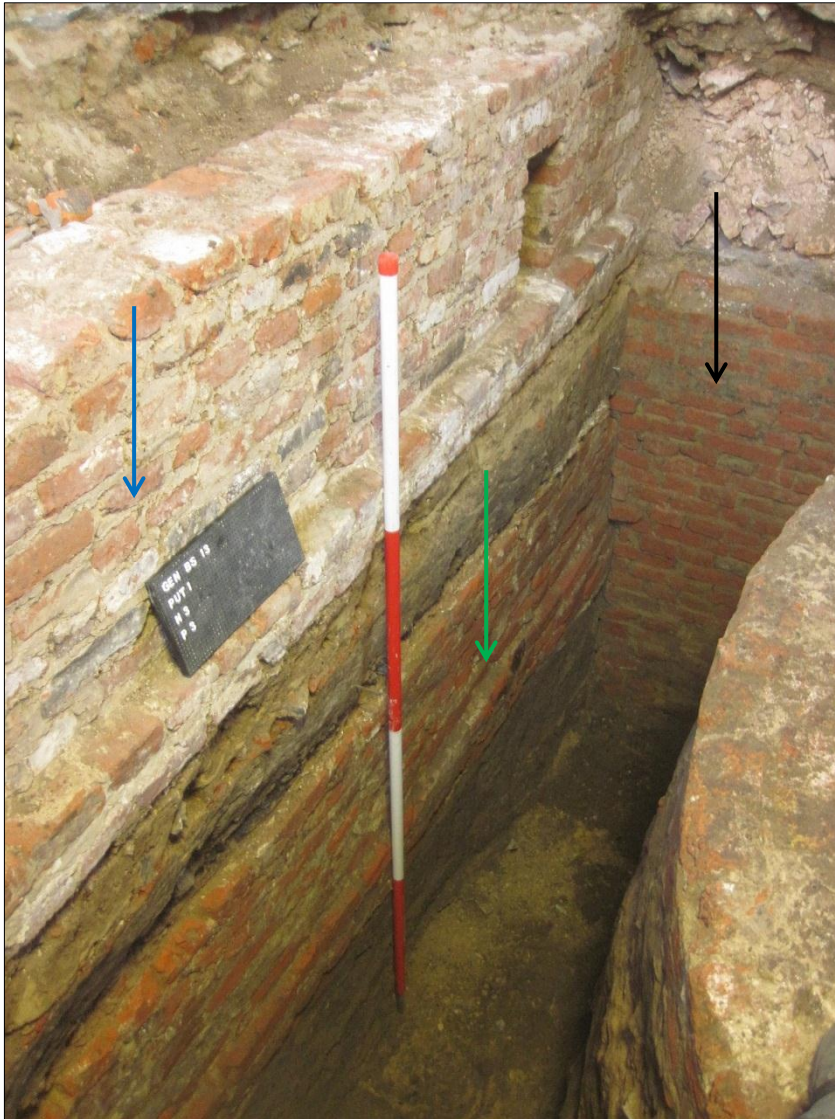
Figuur 22. S1 (blauw), S11 (groen), S12(zwart)

Ter hoogte van de zuidelijke putrand, aan oostelijke zijde, werd muur **S12** aangetroffen op 11,40m +TAW (fig. 22-23). Het betrof een oost-west georiënteerde bakstenen muur, opgetrokken met rode bakstenen van 23x10,5x5cm en zachte beige kalkmortel. S12 was gemetseld in staand verband, waarbij af en toe wat recuperatiemateriaal tussen de bakstenen voorkwam. In totaal waren 26 baksteenlagen (153cm) zichtbaar²¹. De onderzijde van de muur werd niet bereikt. Aan westelijke zijde loopt de muur mogelijk verder door achter S4/S13; dit kon binnen deze onderzoeksfase echter niet nagegaan worden. Aan oostelijke zijde was S12 tegen en over S11 gemetseld, wat impliceert dat S12 jonger is dan S11. Aangezien S11 niet werd uitgebroken voor de aanleg van S12, werd S11 mogelijk opnieuw geïncorporeerd binnen de nieuwe structuur die werd opgetrokken met S12. Het verdere verloop van S12 kon echter niet geregistreerd worden, waardoor dit niet met zekerheid gesteld kan worden.

S11 werd op 11,00m +TAW onder S1 aangetroffen, ter hoogte van profiel 3A. Deze bakstenen muur bevond zich precies op dezelfde locatie als muur S1; tussen beide muren werden een aantal ophogingspakketten vastgesteld, met een totale dikte van 0,47m (fig. 22). Wat de bewaringstoestand betreft, konden nog 9 baksteenlagen (41cm) geregistreerd worden, waarvan de onderste 3 lagen (19cm) een versnijding vertoonden met de bovenliggende lagen. Deze versnijding (10,59m +TAW) had een breedte van 3 à 4cm. S11 was opgebouwd uit orangerode bakstenen van 25x12x5,5/6cm en vrij harde beige kalkmortel; lokaal kwamen enkele fragmenten recuperatiemateriaal voor. De muur was voornamelijk in staand verband gemetseld. Hoewel S11 aan noordelijke zijde grotendeels was uitgebroken, kon nog vastgesteld worden dat deze -ten oosten van muur S6- verder liep in noordelijke richting. Aan zuidelijke zijde liep de muur verder door onder S12. De onderzijde van muur S11 bevond zich op 10,40m +TAW.

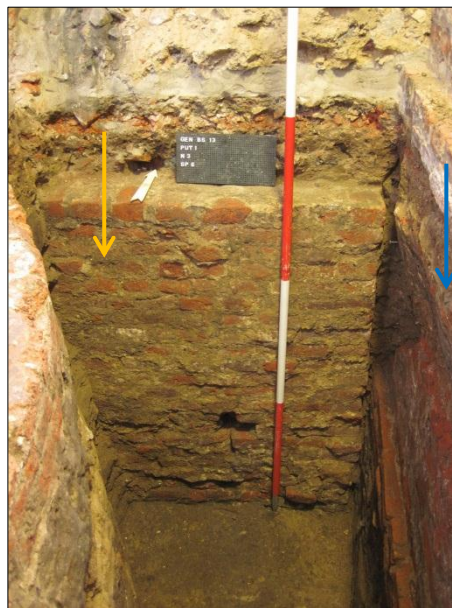
Figuur 24. Verband S1 (blauw) -S6 (oranje)

Langs de noordelijke zijde van de onderzoeksput werd op 11,25m +TAW muur **S6** aangetroffen, opgetrokken met rode bakstenen van 24,5x?x6cm en recuperatiemateriaal, met vrij harde beige kalkmortel (fig. 24). In totaal konden 22 baksteenlagen (135cm) geregistreerd worden. De onderkant van de muur werd niet bereikt. Aan oostelijke zijde -ter hoogte van S1/S11- vertoonde S6 een afgewerkte zijkant, wat erop wijst dat de muur hier vermoedelijk een hoek maakt in noordelijke richting. Opmerkelijk was dat er op 82cm van de bovenkant van S6 een opening in de muur voorkwam van ca. 7x7cm. Aan de zuidelijke zijde van de muur was deze opening op verschillende plaatsen iets ruimer, waaruit kan afgeleid worden dat de opening vermoedelijk vanaf de andere zijde van S6 werd gemaakt. Aan westelijke zijde kon vastgesteld worden dat de circulaire structuur tot tegen muur S6 werd aangelegd, waardoor de ronde vorm enigszins moest worden aangepast. De vraag kan gesteld worden -gezien de gelijkenissen tussen beide muren- wat het verband is tussen muur S6 en muur S12. Aangezien S6 waarschijnlijk een hoek maakt in noordelijke richting, horen beide muren vermoedelijk niet tot dezelfde ruimte, maar behoren ze mogelijk wel tot hetzelfde gebouw. Deze hypothese kan echter niet verder onderzocht worden door de beperkte oppervlakte van de put.

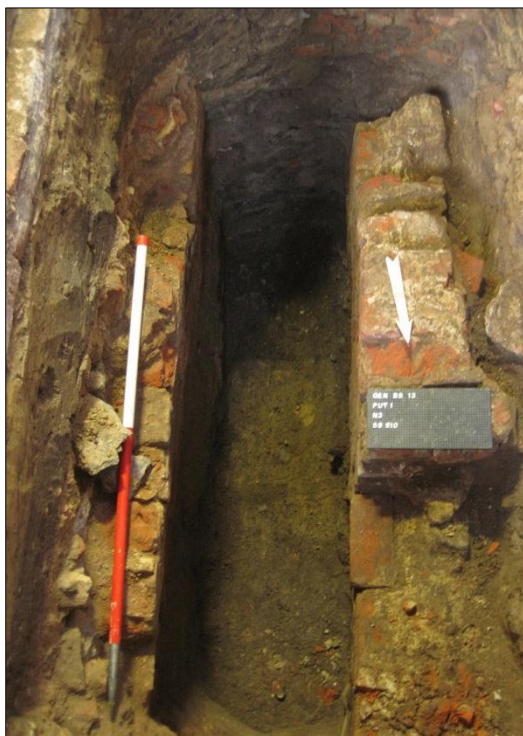
In de westelijke helft van de onderzoeksput werden, onder de circulaire structuur, op ca. 10,93m +TAW nog 2 parallelle muren aangetroffen. **S9** en **S10** betroffen noord-zuid georiënteerde bakstenen muren van 1 steen dik (ca. 26cm), met een onderlinge tussenafstand van 0,48m. De muren waren opgetrokken met rode bakstenen van 25x11x5cm en vrij harde beige kalkmortel. In de muur waren bovendien veel fragmenten recuperatiemateriaal verwerkt, waaronder fragmenten Doornikse kalksteen. Een metselverband kon niet vastgesteld worden. De bovenzijde van beide muren was zeer onregelmatig uitgebroken. Aan zuidelijke zijde eindigde S9; het was onduidelijk of de muur op deze locatie al dan niet was uitgebroken. De onderzijde van S9 en S10 situeerde zich respectievelijk op 10,37m en 10,31m +TAW.

Figuur 25. S9 en S10

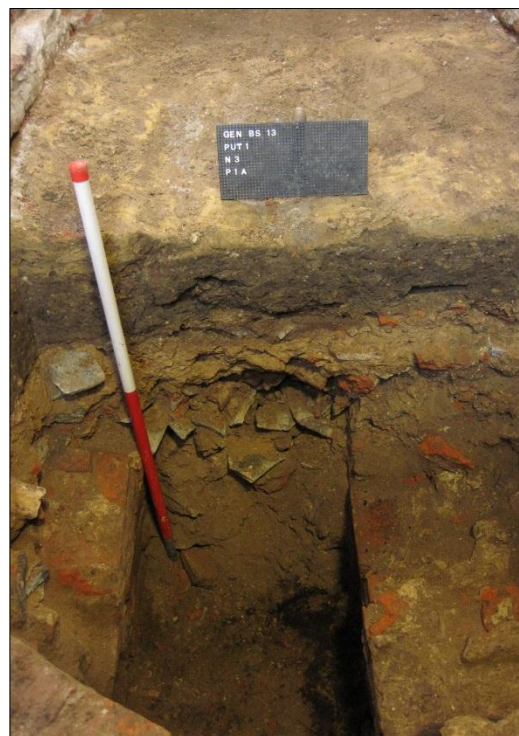
De vulling tussen S9 en S10 bestond voornamelijk uit fragmenten Doornikse kalksteen. Onder dit pakket kwam een dun, sterk organisch bandje voor; deze laag werd bemonsterd. Deze structuren doen een functie als afvoer vermoeden, hoewel er geen aanwijzingen werden aangetroffen voor een vloerniveau binnenin de structuur.

Figuur 26. P1A: vulling tussen S9 en S10
